# **Pleje og synliggørelse af norrøne ruiner i Igaliku**

*Rapport om feltarbejde fra d. 11. – 20. august 2010*

Af Georg Nyegaard

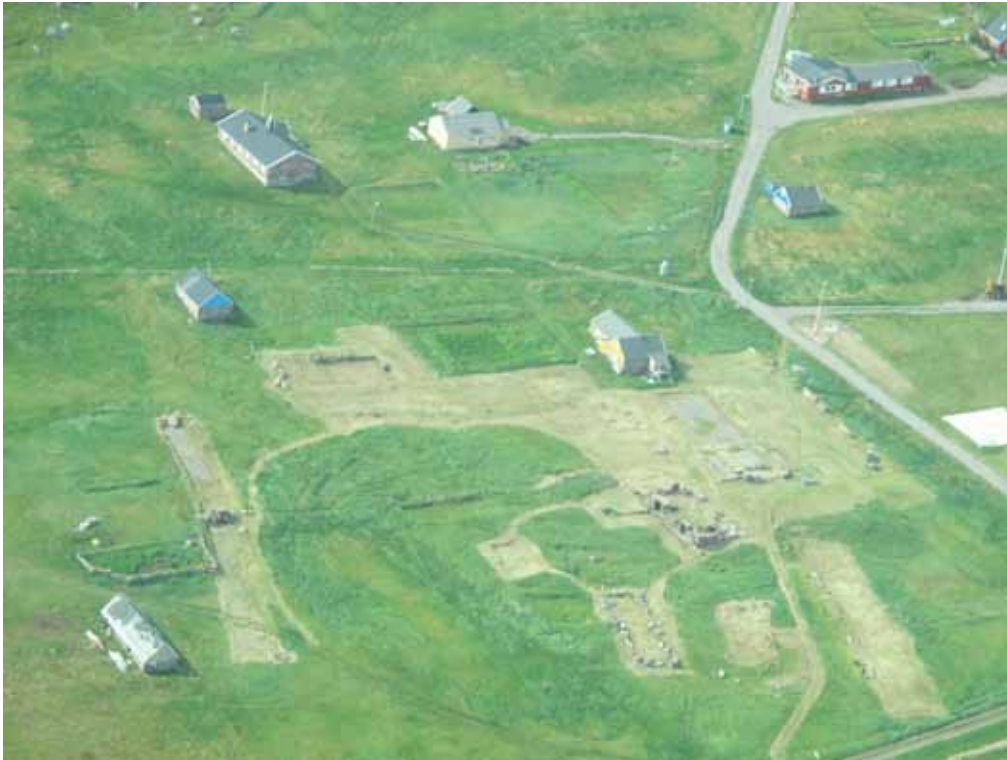
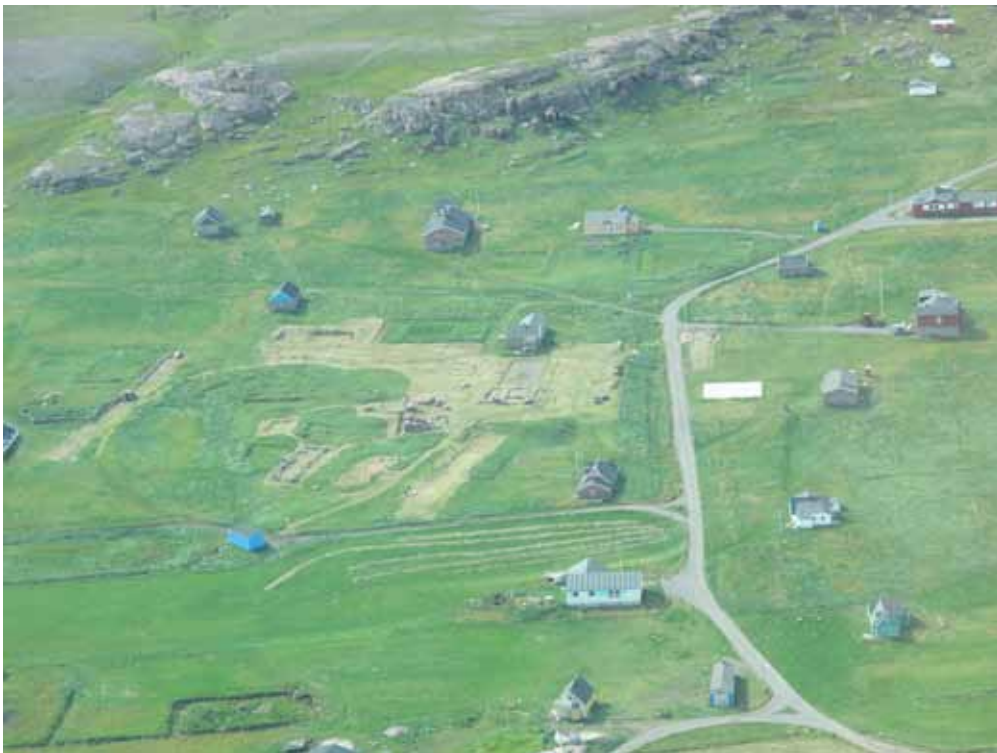
Under de 7 dages slåning af græs og marehalm frilagdes områderne på og omkring de synlige anlægsspor. Luftfotos på **fig. 2 - 3** og oversigtsfotoet fra fjeldet vest for bygden på **fig. 4** viser udstrækningen af det slåede område dagen før arbejdet afsluttedes. De to indkøbte buskryddere var driftsikre, men deres kapacitet står ikke mål med arbejdets omfang såfremt hele ruinområdet skal ryddes. Til de åbne arealer mellem ruinerne vil en såkaldt bjælkeklipper eller fingerklipper være mere effektiv og spare tid. En sådan bør derfor indkøbes til det kommende vedligehold.

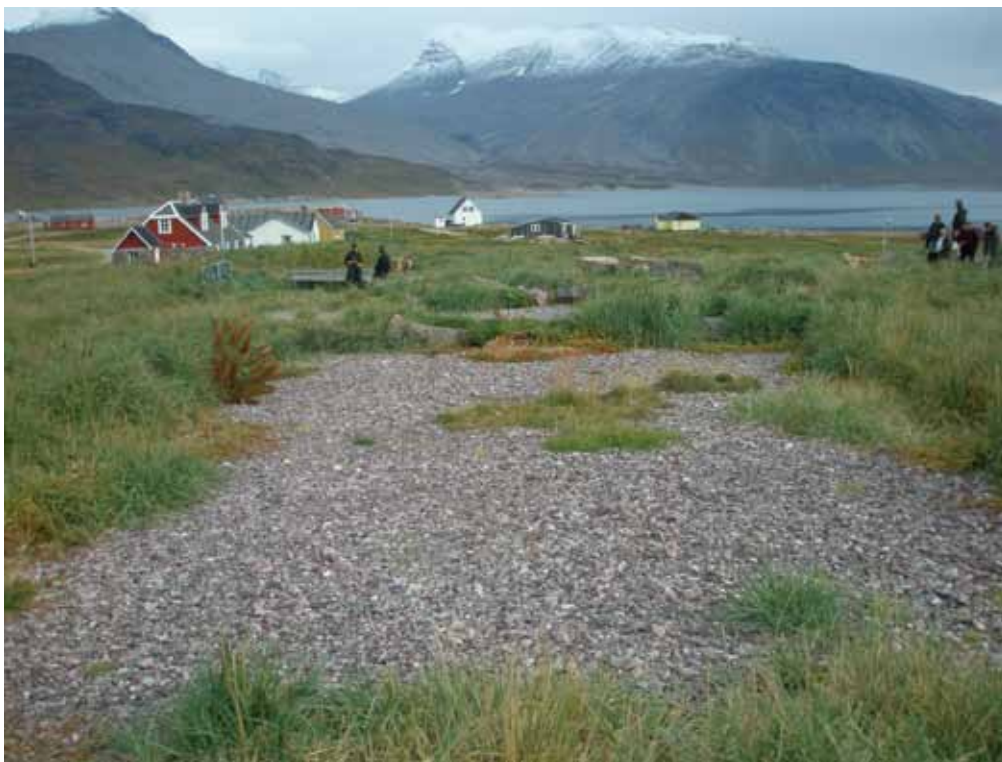
Fig. 5

**Fig. 5** viser den tilgroede kirketomt en septemberdag i 2006, mens fotoet **fig. 6** er taget efter slåning af græs og marehalm i august 2010. Som det kan ses har vegetationen spredt sig i kirkens indre i løbet af de fire år. På **fig. 7** og **8** er klipning af vegetation i gang i området omkring tomten af domkirken.

Domkirkeruinen, september 2006

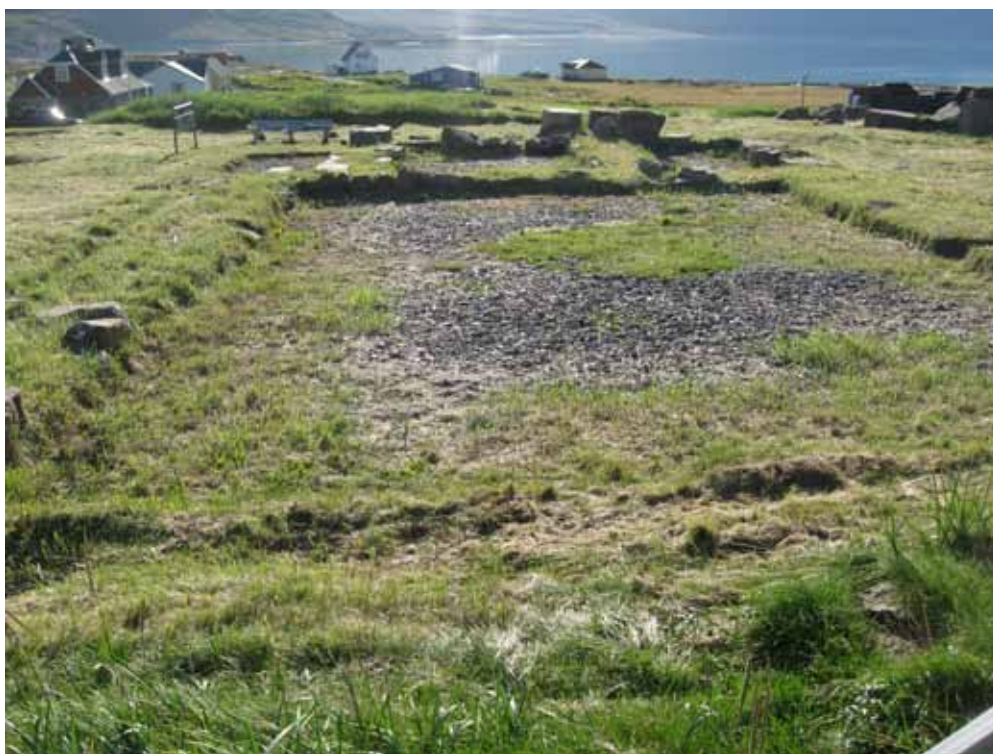
Fig. 6

Renovering af kirkeruinen blev som allerede nævnt foretaget i 1990’erne under ledelse af Knud Krogh, hvorunder der blev lavet tørvemarkeringer af vægforløb og lagt en fibertextdug i kirkens indre med et lag af sten og små skærver ovenpå. De tørveopbyggede vægforløb har endnu ikke behov for anden pleje end en trimning af tørvemarkeringerne. I kirkens indre er marehalmen i flere områder vokset op gennem fibertextdugen og stenlaget. Her står valget mellem to løsninger:

Domkirkeruinen efter slåning af græs og marehalm i 2010

1) Udskiftning af den eksisterende fibertext med en ny dug ledsaget af en oprensning af vegetationen og forsat benyttelse af et dækkende lag af sten og småskærver. Eller:

2) Fjernelse af sten og fibertext og i stedet pålægning af et muldlag som sås med græsfrø. Et græsdække vil medvirke til at give ruinområdet et harmonisk helhedspræg, og det er let at vedligeholde. Skærver associerer aktivt kirkegårdsmiljø, som ikke hører hjemme i selve ruinerne, især ikke i den store stald. En vegetationshæmmende dug vil kun have begrænset holdbarhed.

I skrivende stund hælder vi således til, at et velpasset græstæppe i kirkens indre er den bedste løsning, da skærverne i kombination med fibertext ikke er en langtidsholdbar løsning, fordi marehalmen vokser igennem. Men inden man træffer en endelig afgørelse kan det undersøges, om der findes et materiale der er mere velegnet til formålet end den fibertextdug der blev brugt af Knud Krogh i 1990’erne.

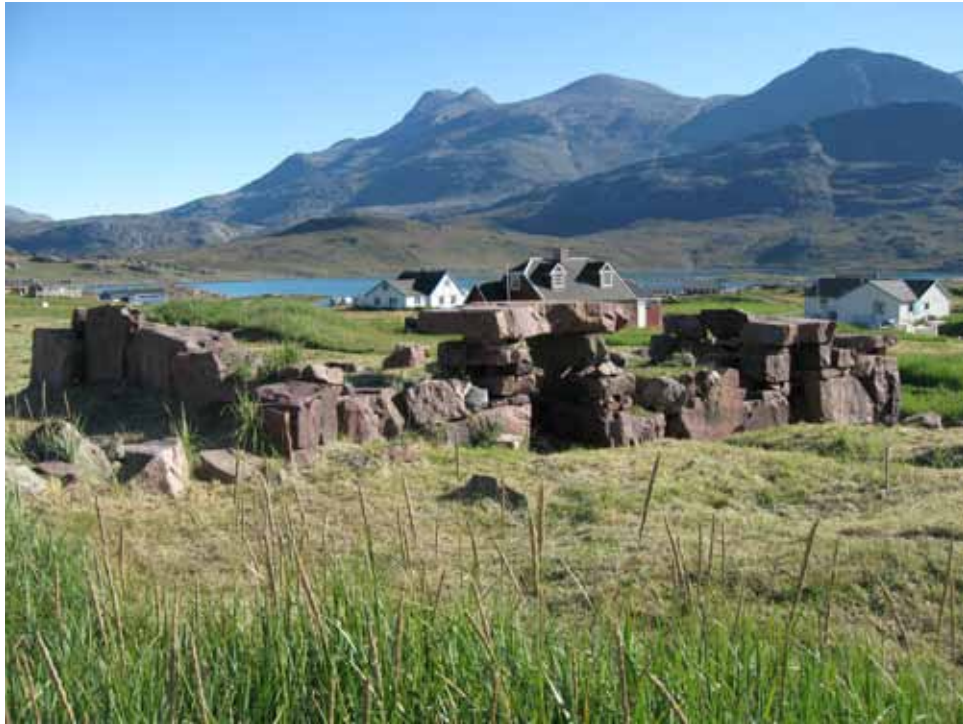
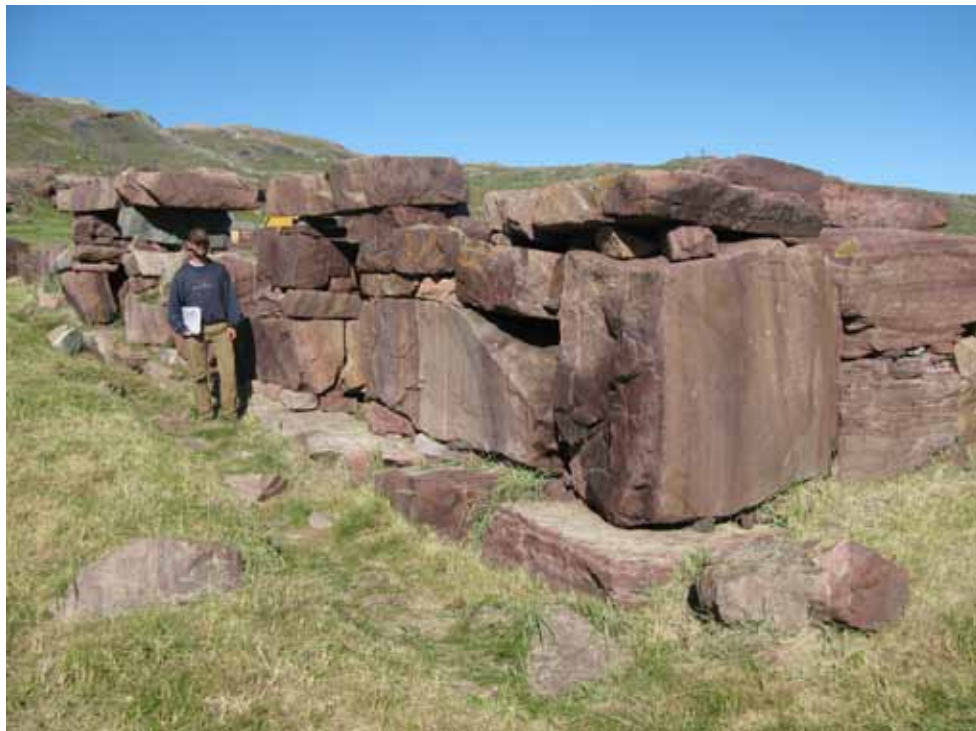
På det stenbyggede fortidsminde er der brug for en sikring af den østlige portals overligger, hvis understøtning på den ene side er ustabil. Desuden bør stabiliteten i den anden portal undersøges, da det er meget almindeligt, at de besøgende kravler op på overliggeren.

Tiendeladen set mod NØ

Tiendeladen set mod NV

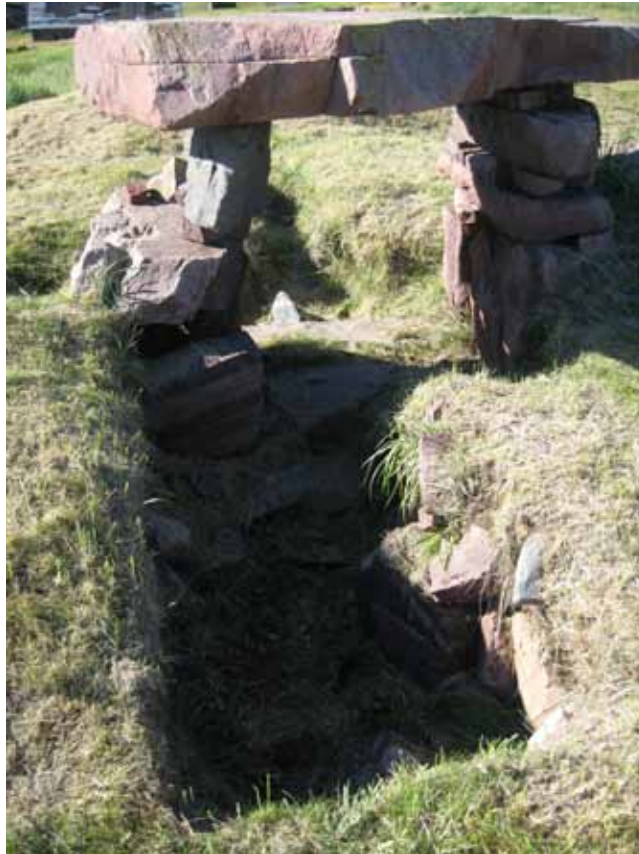
Fig. 11

I ruinens indre mener vi man bør tildække Knud Kroghs to åbne udgravningsfelter fra 1970'erne ved de to indgange på sydmuren indtil de er i niveau med tærskelstenene (**fig. 11**). Et par jord- og stendynger i ruinens indre stammer muligvis fra disse udgravninger. Dette kan muligvis afklares ved en gennemlæsning af Kroghs notesbøger. Ellers kan det komme på tale at foretage en lille undersøgelse med henblik på at afgøre om disse er "arkæologdynger". Det vil under alle omstændigheder pynte på ruinen at få dem fjernet. Det foreslås, at man i ruinens indre søger at finde "jomfruelig" overflade, dvs. det niveau som fandtes inden de første arkæologiske undersøgelser (post nordbo overfladen) og fjerner alt overlejrende fyldmateriale. Det er et omfattende projekt, men ruinen fortjener det.

Det indre af tiendeladen

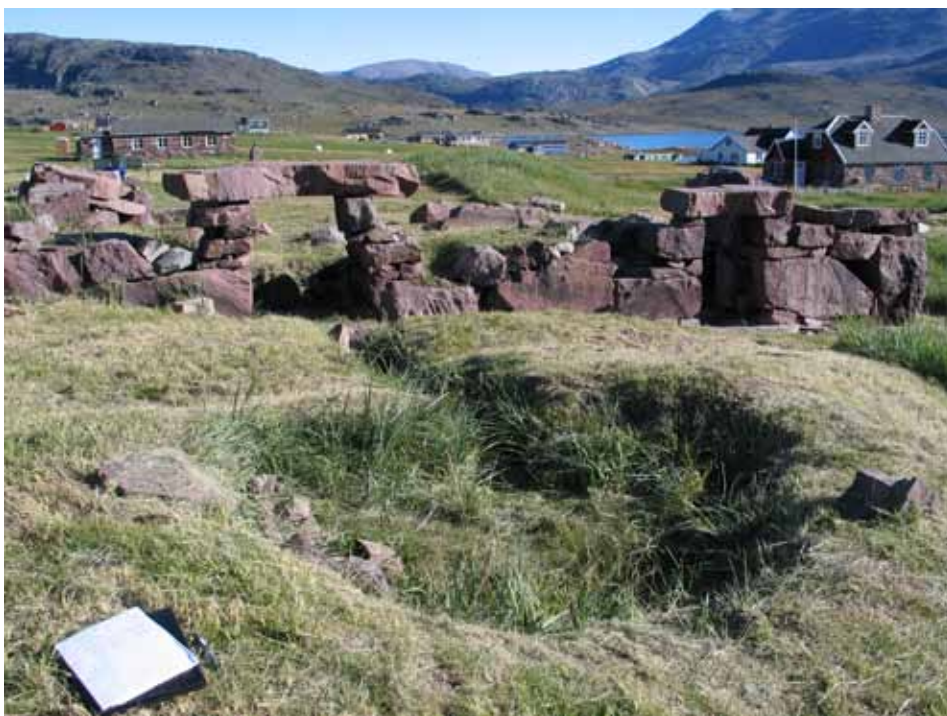
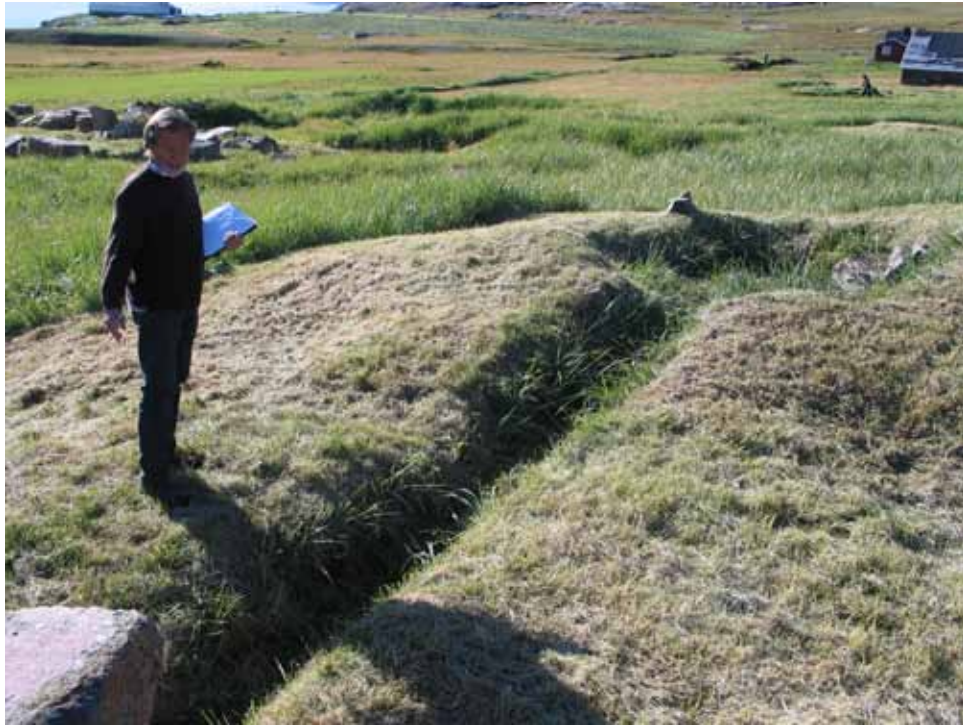
Vinkelret på tiendeladens sydmur løber en arkæologisk søgegrøft (**fig. 12** og **13**), som bør dækkes til. Grøften fortsætter hen til en stendynge fra ældre udgravninger, muligvis helt tilbage til pastor Jørgensens undersøgelser i 1830'erne.

Spor efter ældre udgravninger syd for tiendeladen

Ældre udgravningsgrøft syd for tiendeladen

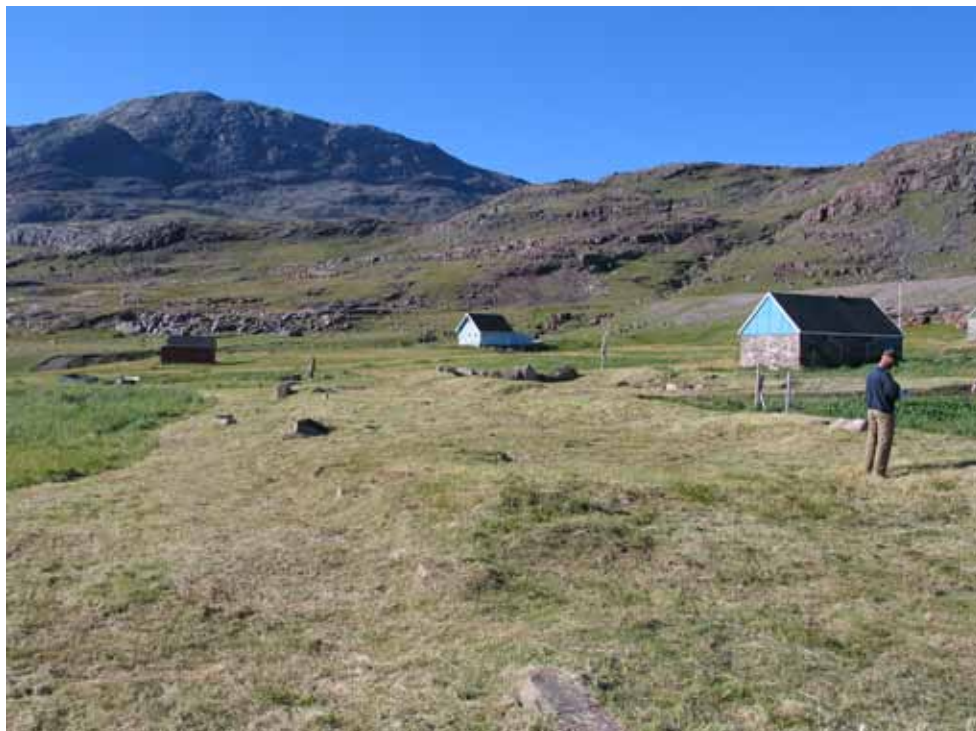
Fig. 14

Som beskrevet af Knud Krogh i brev til NKA (jf. afsnit om Have A) vil boligen (**fig. 14**) i saneret og delvis restaureret stand være af stor betydning for den besøgendes oplevelse af bispesædet. En sådan restaurering vil i sig selv være et meget stort projekt. Den vil kræve en grundig forundersøgelse, hvor man med udgangspunkt i udgravningsfotos og tegninger fra 1926 og ved hjælp af en stensøger fastslår beliggenheden af sten i murene. Desuden vil det være nødvendigt at foretage mindre arkæologiske udgravninger for at fastslå, hvor meget der er bevaret af de originale murforløb, evt. suppleret med en detailkortlægning ved anvendelse af georadar; sidstnævnte metode har med held været benyttet i 2010 ved ruinpladsen i Igaliku Kujalleq. Forudsat at stenene er bevaret i ydermuren kan en fremrensning af disse bidrage til en synliggørelse.

Boligtomten set mod SSV

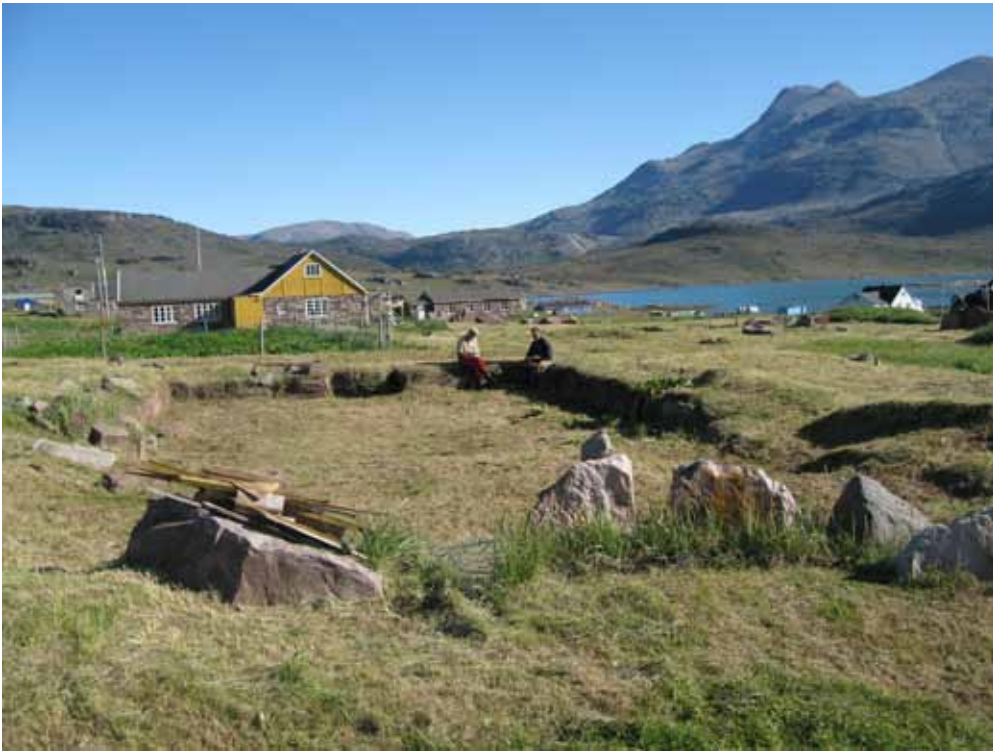
Fig. 15

Hallen (**fig. 15**) er en meget velbevaret og imponerende ruin. Den nordlige ca. to tredjedel af hallens indre har indtil for få år siden været en kartoffelhø. I den resterende del er overfladen bevaret i et lidt højere niveau. Her kan der formentlig med fordel aftages tørv i hjørnerne for at

”Hallen” set mod NNØ

udligne niveauet lidt. Inden en renovering går i gang er der også her brug for en undersøgelse der tager udgangspunkt i fotos og tegninger fra udgravningerne i 1926.

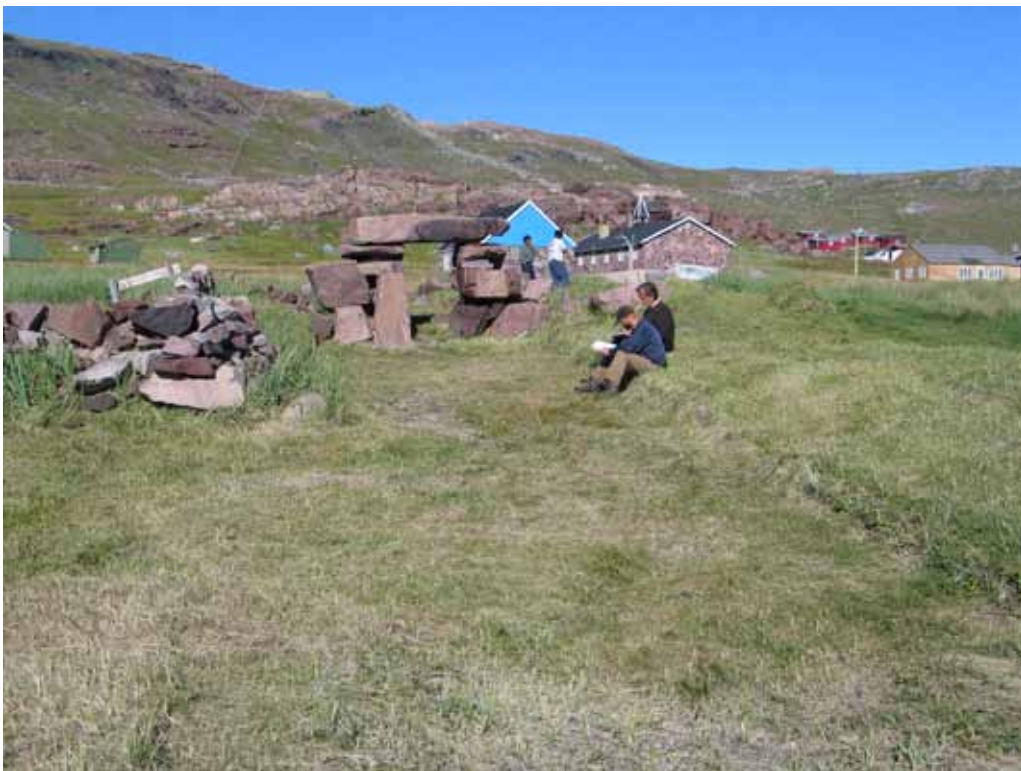
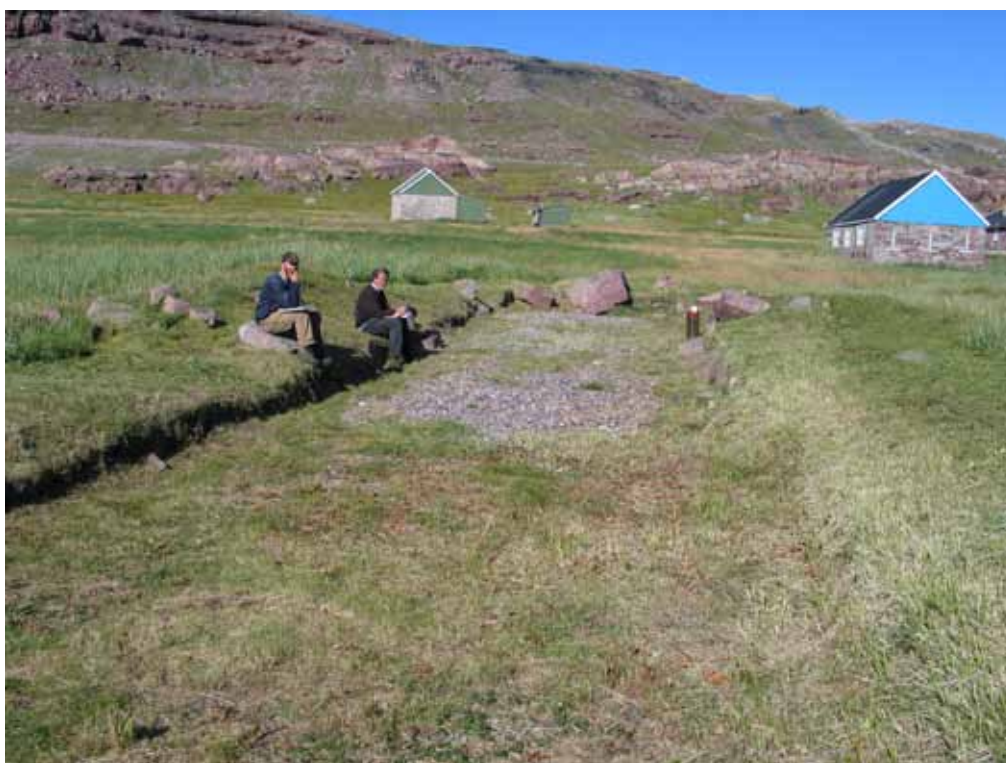
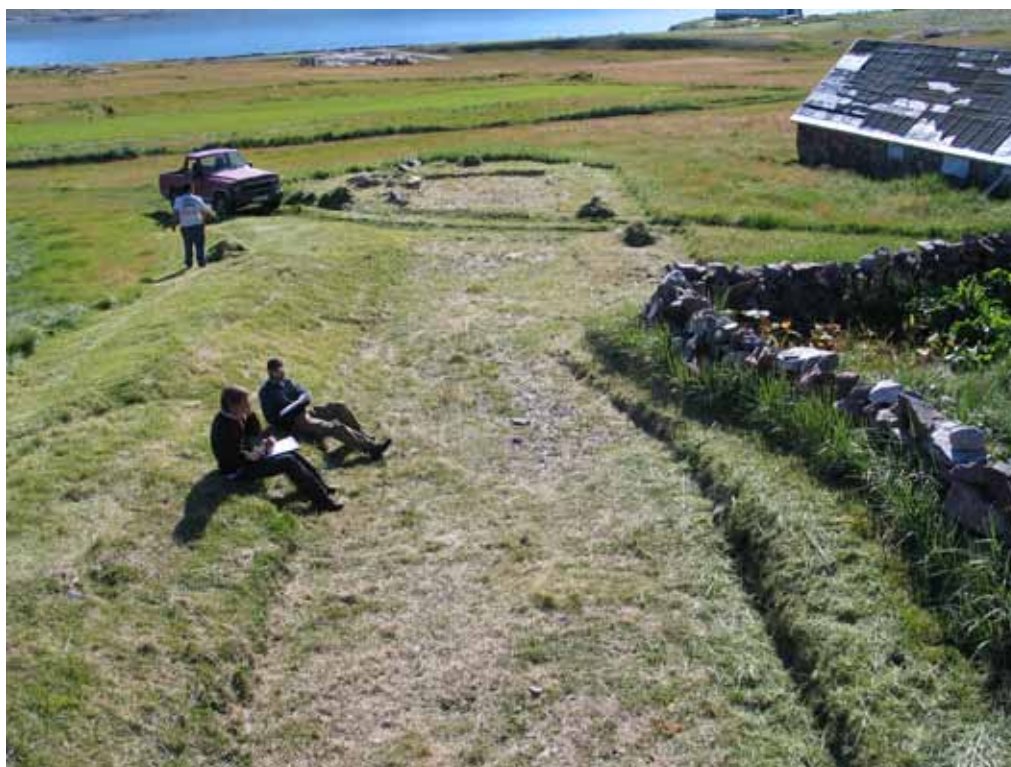
Den store kostald (**fig. 16, 17 og 18**) på den sydlige del af ruinområdet blev restaureret af Knud Krogh i 1990'erne. Ydervæggens kanter blev skåret til med spade så væggene fremtræder let forståelige. Ruinens indre er i dag næsten groet til med græs og marehalm, som vokser op gennem den fibertextdug som Krogh lagde på sammen med det overliggende lag af stenskræver. Som det er tilfældet i det indre af domkirkeruinen er det en svaghed ved denne løsning, at den ikke er langtidsholdbar. Skræverne er lagt på med en intention om at skabe en rumlig fornemmelse, hvilket også virker. Vi mener dog, at man også kan opnå en rumlig fornemmelse med et velplejet græstæppe. Men igen: Inden man beslutter sig endeligt bør man undersøge, om der findes mere velegnede materialer i dag end den tidligere benyttede fibertextdug.

Den store kostald set mod VNV

Den store kostald set mod SØ

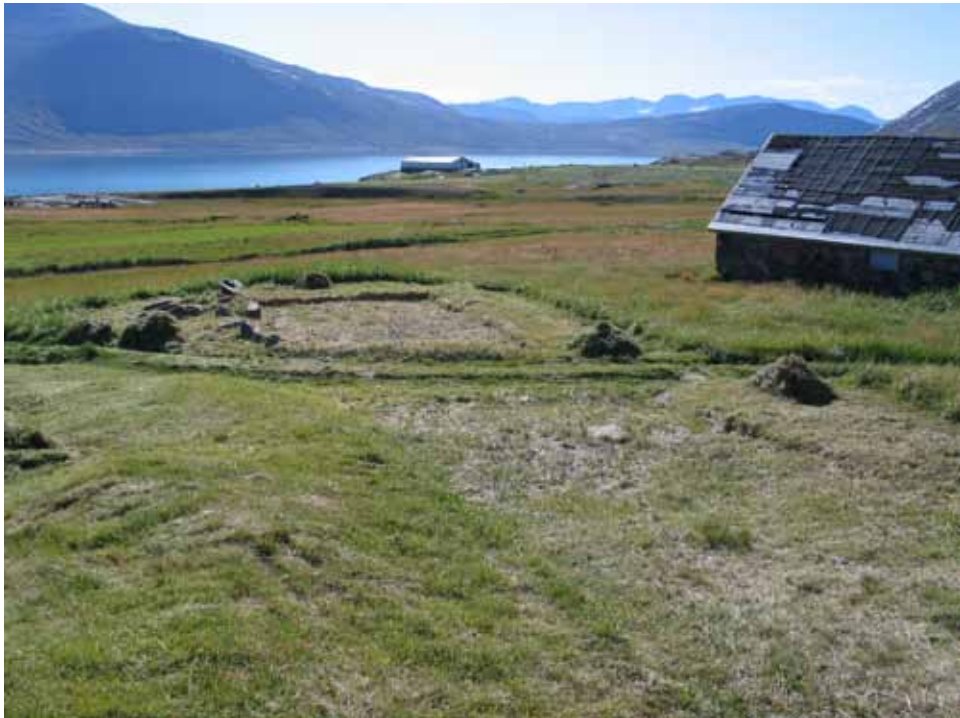
Fig. 19

Staldkompleksets hølade har i mange år været skæmmet af sporene af den markvej, der passerer hen over denne (**fig. 19**). Disse bør fjernes og ydervæggene restaureres hvor de passerer. Uden for ruinen kan man evt. fjerne vejsporene ved en let harvning. I østenden har der i nyere tid stået en lille hølade, som har efterladt en vægvold, der bør fjernes.

Østenden af den store kostald

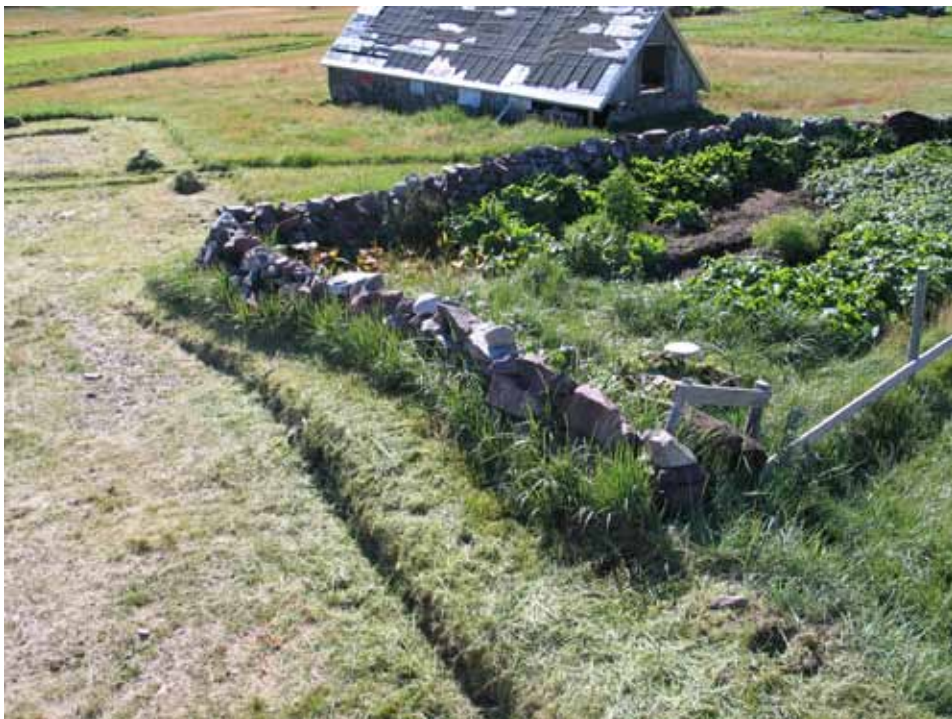
Fig. 20

Som tidligere nævnt forstyrres høladens ydervæg på sydsiden af et havegærde af sten (**fig. 20**), som foreslås flyttet nogle få meter mod syd, jf. ovenfor.

Have ved den store kostald (set mod SSØ)

Da havens nordlige stendige rækker helt ind i høladens vægforløb bør man flytte norddiget c. 3 – 5m i sydlig retning. Som den ene af de to sidste aktive haver i ruinområdet betragter vi haven som et kulturminde, der belyser en side af ruingruppens nyere historie. Det er derfor ønskeligt at den bevares. I skrivende stund vides det ikke hvem der ejer haven, men der bør tages kontakt til pågældende.

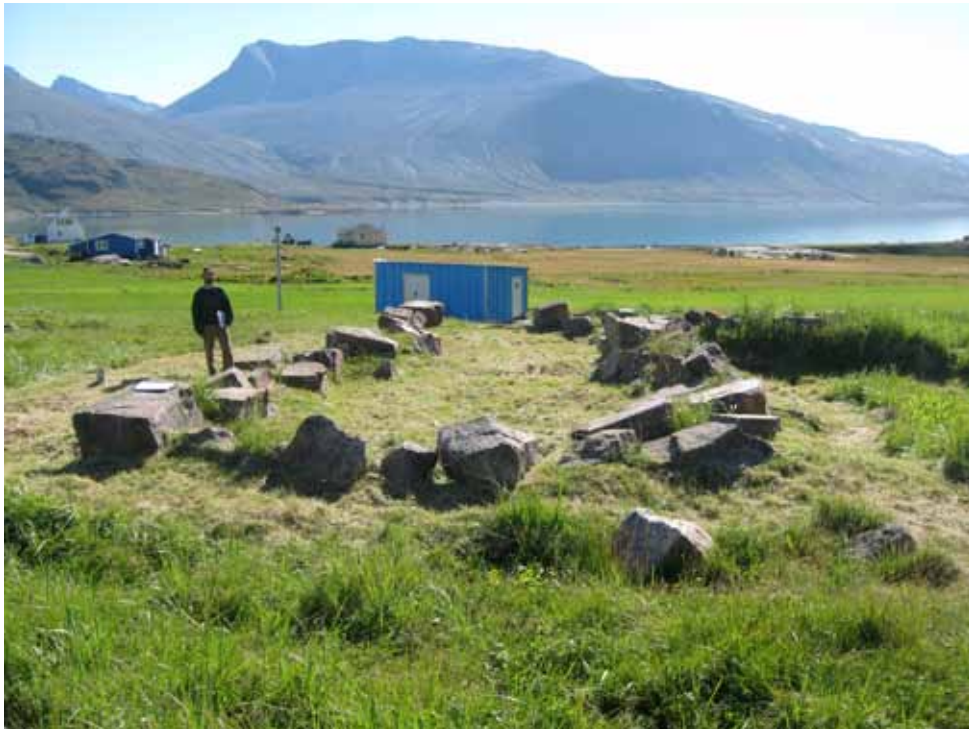
Fig. 21

Et imponant anlæg med store sokkelsten hele vejen rundt og indgangsåbning på sydsiden. Der skal foretages trimning rundt om anlægget inkl. fjernelse af vegetation mellem stenene. Ved indgangspartiet findes en recent stenbunke, som bør fjernes.

Ruin nr. 12 set mod ØSØ

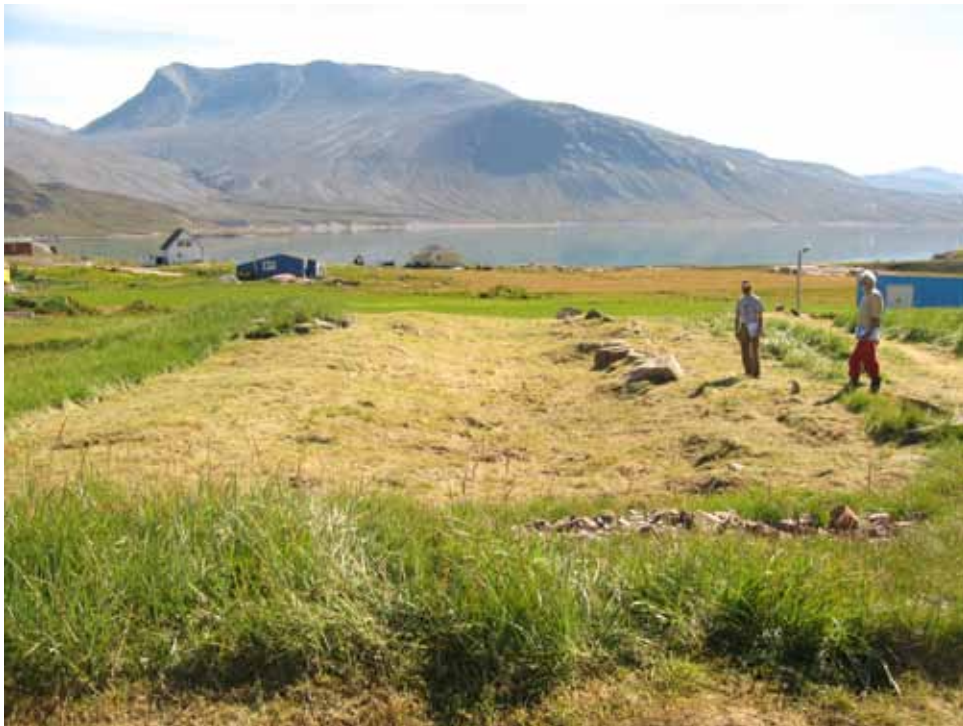
Fig. 22

Vi har ingen detailopmålinger af dette anlæg – i hvert fald er der ingen i publikationen fra 1926-udgravningen. Men da man gravede her kan der ligge én i arkiverne på Nationalmuseet i København. Hos Daniel Bruun finder man den væsentlige oplysning, at der stadig stod båseskillesten i den østlige del, da han besøgte Igaliku i 1894.

Den anselige ruin fortjener, at der iværksættes et arbejde for at anskueliggøre den bedre. Vægforløbet på nordsiden er lidt uklart, bl.a. på grund af en stenbunke der ligger her. Denne bør derfor fjernes. Det samme gælder en stenbunke der ligger i vestgavlen. Store sten i den sydlige langside anskueliggør denne meget tydeligt. Når man har fjernet stenbunken der ligger ind over den nordlige langside bør man forsøge at fremrense de større sten der indgår i denne. Endelig bør det undersøges, om de båseskillesten, som omtales af Daniel Bruun stadig findes.

Ruin nr. 14 set mod SØ

En nyopmåling af hele ruingruppen ved Niels-Christian Clemmensen kan blive en god hjælp for udredningen af forholdene ved denne store ruin.

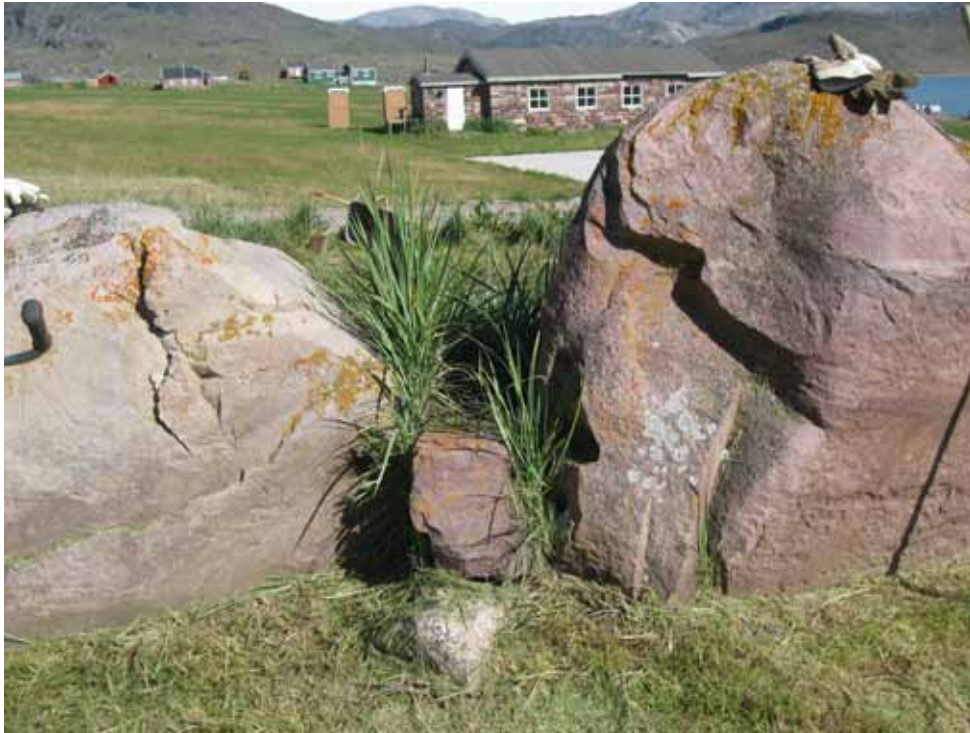
Fig. 25

Store sten i det norrøne kirkegårdsdige, som bygdens børn har kaldt for "elefanten" og "kamelen". Stenblokken mellem de to store sten blev ifølge Såle Aronsen før i tiden brugt til at holde kvægets hoveder fast når dyrene skulle slagtes. Foto: Georg Nyegaard.
